# よみがえる文化財と郷土の歩み

取手市埋蔵文化財センター開館15周年記念・第37回企画展

よみがえる文化財と郷土の歩み

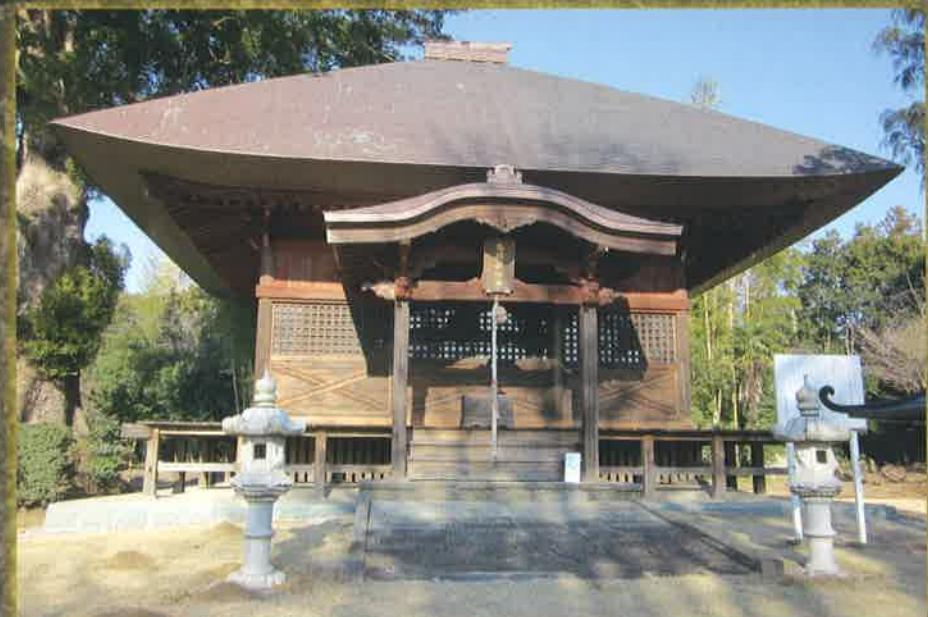
東漸寺観音堂（茨城県指定文化財、寛文7年（1667））

観音堂は、化粧垂木という小屋組の部材に年号と大工名が墨書きされており、寛文7年（1667）の建立であることがわかります。また、山門は建立した元禄3年（1690）の棟札が確認されています。2棟とも、県内でも希少な江戸時代前半の建造物のため、昭和56年に市の指定文化財に指定されました。その後、さらなる文化財の保護・継承に努めるため、平成17年から22年にかけて解体復元工事による保存修理を実施し、観音堂と山門ともに建築当初の姿に戻り、平成27年1月22日には、県の指定文化財となりました。県の指定にあたっては、ご本尊を安置する宮殿と文化7年（1810）の観音堂の棟札が、観音堂に付随する資料として建造物と一緒に附指定されています。

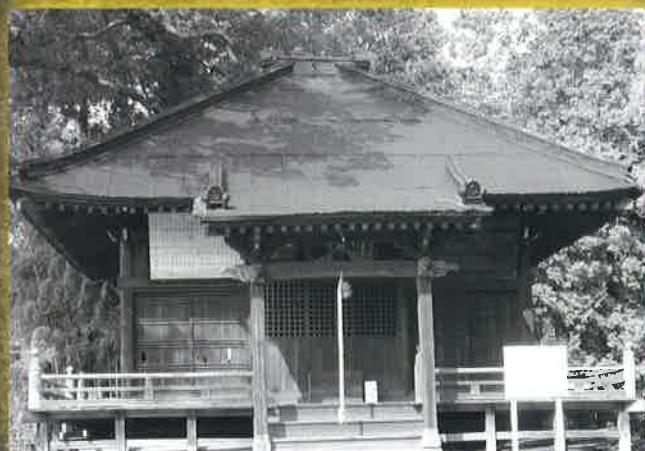
保存修理前の東漸寺観音堂

観音堂は、昭和26年に降雪の被害にあい、修理にあたって屋根を茅葺きから鉄板葺きに変えたため、それまでのお堂の姿から印象が大きく変わりました。

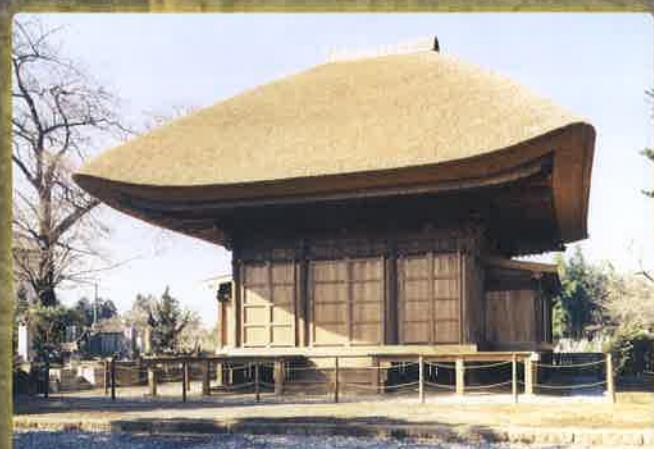
龍澤寺三仏堂（国指定重要文化財、16世紀前半）

現存する三仏堂は、棟札や記録が残っていないため、はっきりした建築年代は不明ですが、建物の様式から室町時代後期である16世紀前半に建てられたものであることがわかっています。

桁行が3間、梁間が4間の寄棟造りのお堂で、特徴的なものが、お堂の左右と背面に廻らせた裳階です。三方に裳階を廻らせたものは、三仏堂でしか確認されていない非常に珍しい構造です。もこし

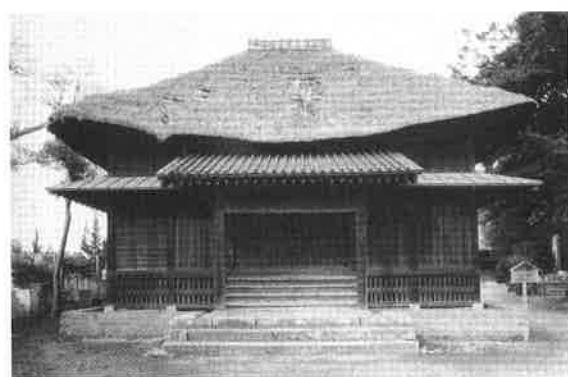
保存修理前の三仏堂

重要文化財となった三仏堂は、昭和60年から61年にかけて保存修理を実施しています。この時行われた保存修理は、建物を全て解体して修理し、再び組み直す解体復元工事を実施しました。

建物を解体することにより、後世に手を加えられた痕跡も調査することができたため、記録に残っていない江戸時代中頃と後期に行われた修理が明らかとなりました。江戸時代中頃の修理では小屋組みや軒廻りを中心に修理したようです。後期に実施した修理では軒支柱を加えたことがわかりました。

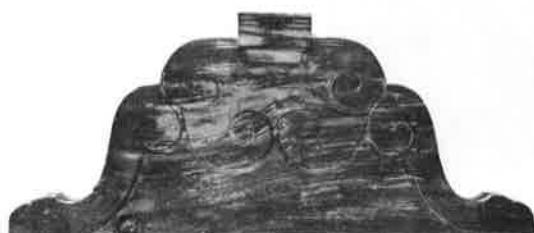
墓股（かえるまた）

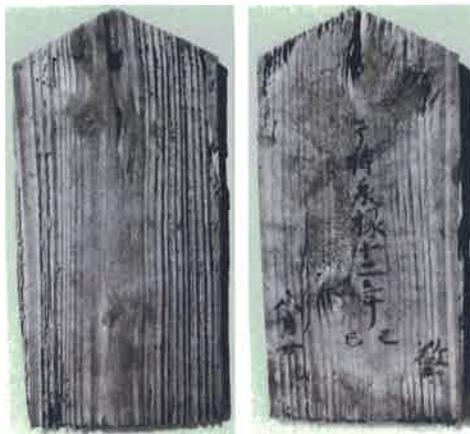
永禄12年8月銘木札

また、解体中に永禄12年（1569）の年号が書かれた木札が発見され、三仏堂はそれ以前に建てられていたことが判明し、様式から推定していた16世紀前半という建築年代が裏付けられました。

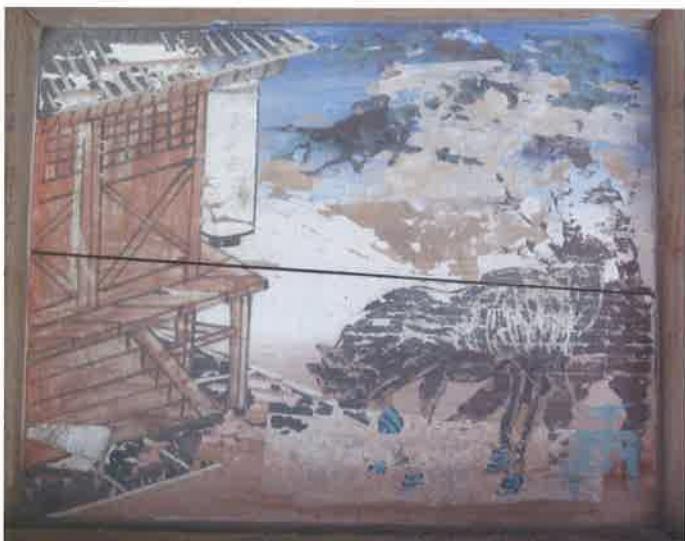
観音堂が描かれた絵馬（年代不詳 東漸寺所蔵）  
観音堂の正面が半蔀戸で描かれています。  
この絵馬からも観音堂が半蔀戸だったことがわかります。

文化7年（1810）の棟札には「葺替塗直造営」と書かれ、屋根の葺き替えや塗装などが行われたことがわかりました。また、柱などの部材を調査すると、今は使われていないほぞ穴が発見されたり、建具や柱が後から短く切られているのが発見されます。そういった調査により、お堂の正面の向拝や、お堂の建具の形状が改築されていたことや、朱塗りの塗装は後世に施されたものだということがわかり、平成20年3月復元工事を終え、観音堂は建立時の姿に生まれ変わったのです。（表3参照）

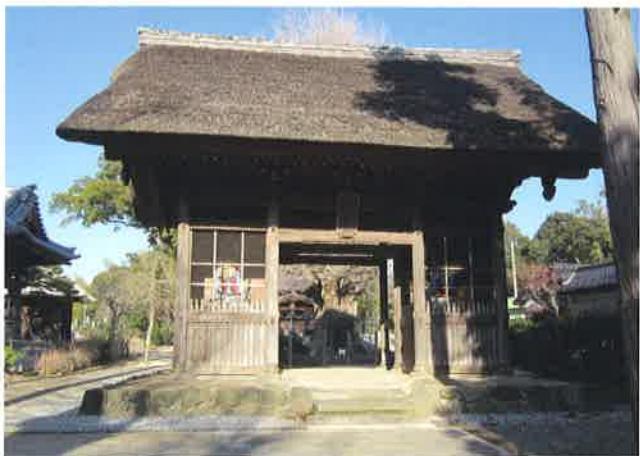
保存修理が終了した東漸寺山門（県指定文化財 元禄3年（1690））

山門は現状から判断したところ、特に大きく修理や改造されたところはないと思われていましたが、観音堂と同じく建築当初の形式に復元するという方針で、詳細調査と解体工事が進められました。詳細調査の結果、やはり大規模な修理などはされていないことが裏付けられましたが、お堂などとは違い、分厚い茅屋根をほぼ柱の力だけで支えなければならない構造のため、300年の年月を経て、柱が大きく湾曲してしまい、その柱を使用してもうまく復元できるのか、調査を実施した東京藝術大学大学院文化財保存学専攻保存修復建造物研究室や工事の担当者を大いに悩ませました。

しかし、平成22年3月、無事に当初の柱を使って復元工事を終えることができ、茅屋根を冠した雄大な姿を現しました。

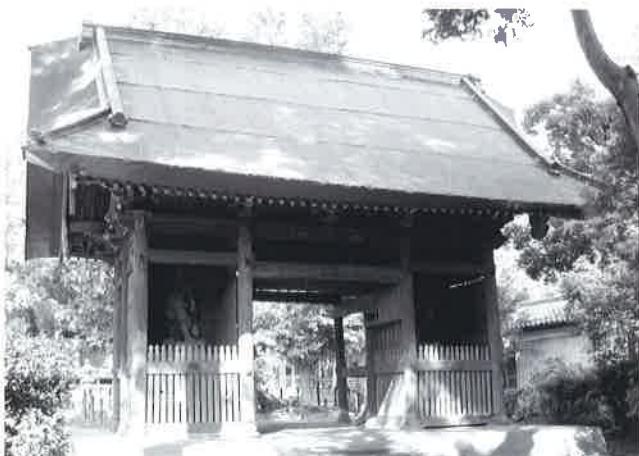
保存修理前の山門

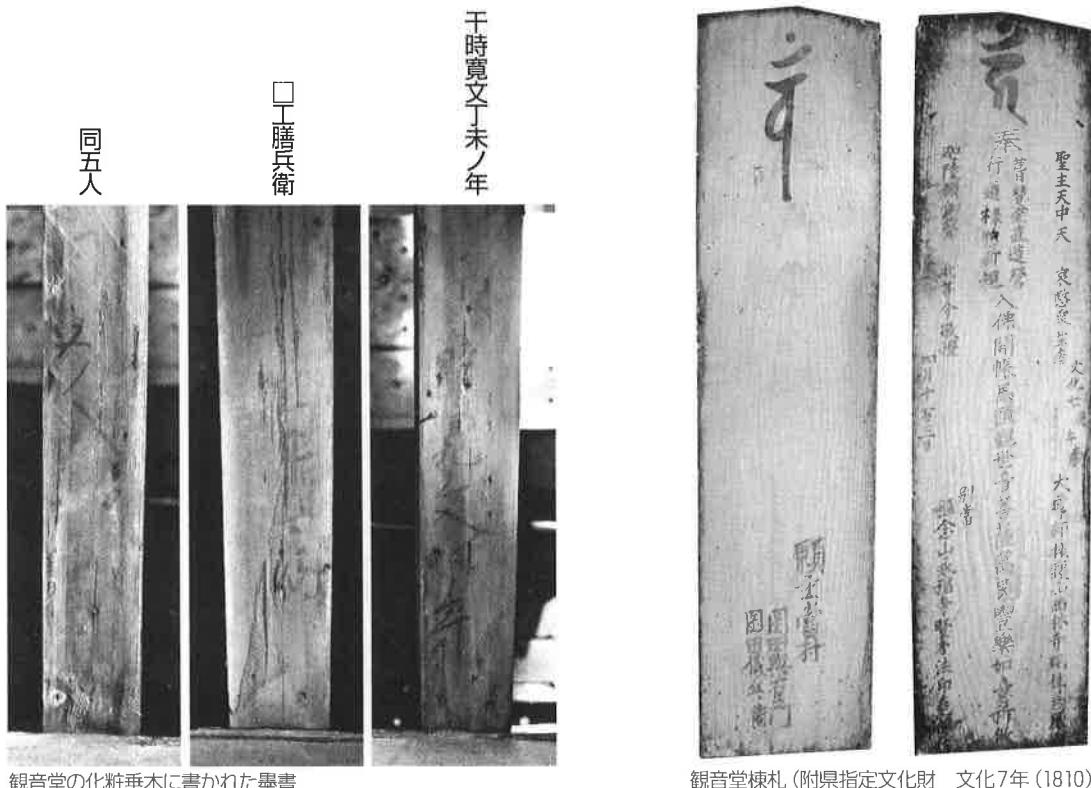
観音堂の化粧垂木に書かれた墨書き

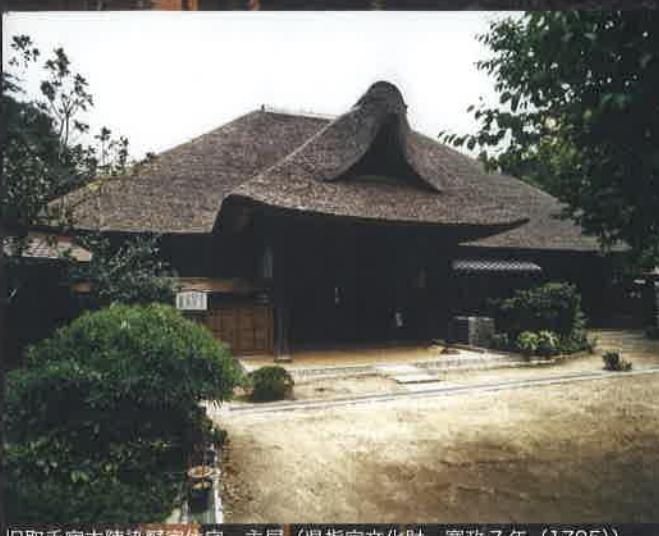
旧取手宿本陣染野家住宅 主屋（県指定文化財 寛政7年（1795））

主屋の修理にあたっては、珍しい復元方針が採られています。文化財の復元の基本である建築当初までは遡らず、明治時代初め頃の主屋に復元されているのです。それは、江戸時代に名主だった染野家が、明治初期の一時期郵便局も務めており、その窓口が昭和に至るまで残されていたからです。主屋の玄関と土間の大戸の間に小さいガラスがはめ込まれた窓があります。この小さなガラス窓が郵便局の窓口です。当時の郵便局は、このように個人の家の一部で営まれているため、時代を経ると共に消えてゆき、今でも残されている郵便窓口跡は全国でも大変少なく、その文化財的な価値を考慮した上の方針です。保存修理は、最後に表門の復元工事や文化財を火災から守る防災設備などを設置して、平成9年3月、実に10年にも及ぶ保存修理事業が完了したのです。

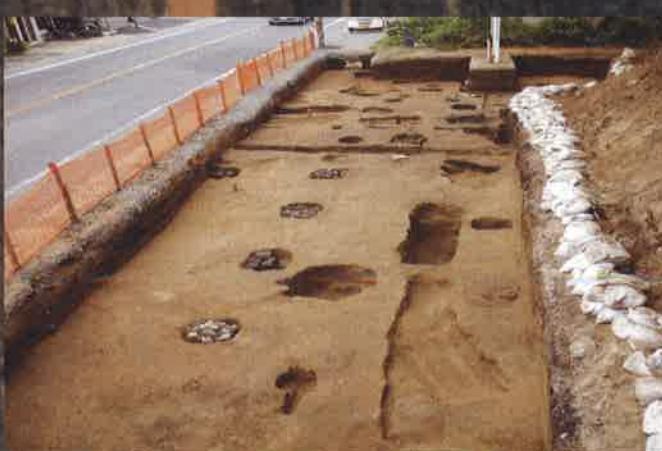
取手宿跡発掘調査 調査A区全景（茨城県教育財団提供）

発掘調査では、19世紀の建物跡や溝の跡が出土しています。19世紀後半の長さ約2.5メートル、横幅約1メートルの掘り込みからは灰や焼けた土、火を受けた跡のある陶磁器などが出土しました。火事によって出た大量のごみを、穴を掘って廃棄した跡のようです。本陣の主屋も火災の被害にあい、建て直されています。江戸時代の取手も江戸市中と変わらず火災が多かったことが伺えます。
